BATTERIE ZERTIFIKAT

AVILOO
BATTERY DIAGNOSTICS

ZERTIFIKATSNUMMER: 10718C20-43B2-48C9-AB8B-0608E35C6F00

MARKE: Hyundai
MODELL: Kona EV - 65,4 kWh

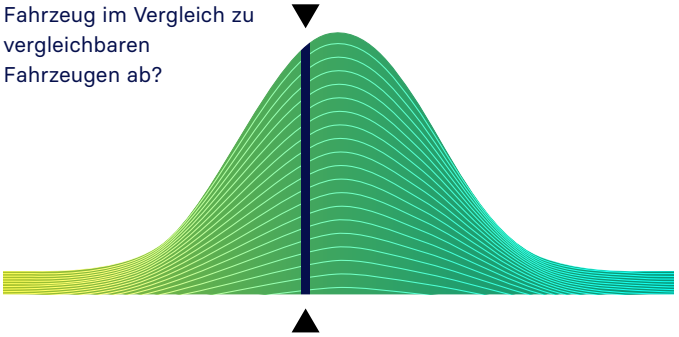
Unabhängig
GESUNDHEITSZUSTAND (SOH)

98,5 %

AUSGEZEICHNETER ZUSTAND – KEINE AUFFÄLLIGKEITEN FESTGESTELLT
