BATTERIE ZERTIFIKAT

AVILOO
BATTERY DIAGNOSTICS

MARKE: Hyundai
MODELL: Tucson PHEV - 13,8 kWh

KILOMETERSTAND: 22.400 km
FIN: TMAJB8128SJ387430
DATUM UND UHRZEIT:
22.04.26, 08:07

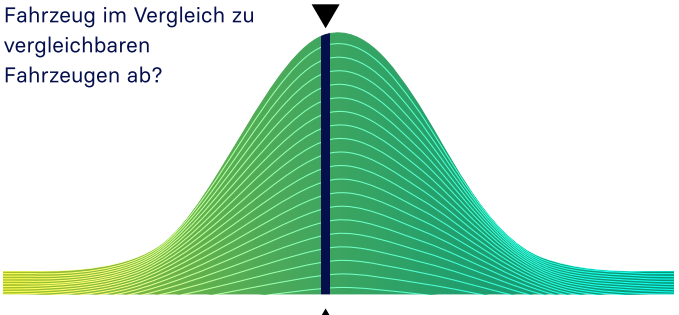
Unabhängig
GESUNDHEITSZUSTAND (SOH)

99,4 %
