BATTERIE ZERTIFIKAT

AVILOO
BATTERY DIAGNOSTICS

MARKE: Audi
MODELL: A6 / A7 TFSIe - 17,9 kWh

KILOMETERSTAND: 104.863 km
FIN: WAUZZZF22PN021761
DATUM UND UHRZEIT: 21.07.26, 15:23

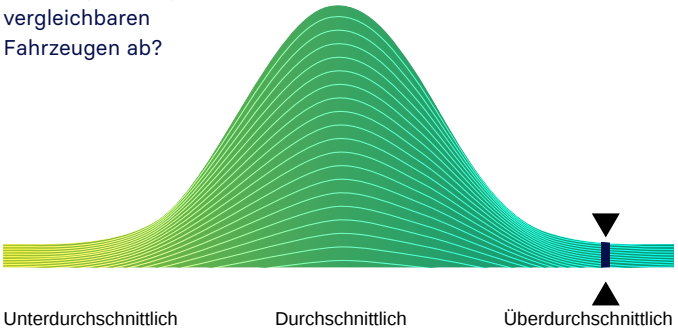
BENCHMARKING
Wie schneidet Ihr Fahrzeug im Vergleich zu vergleichbaren Fahrzeugen ab?

99,1 %

HERAUSRAGENDER GESUNDHEITSZUSTAND – KEINE AUFFÄLLIGKEITEN
