BATTERIE ZERTIFIKAT

AVILOO
BATTERY DIAGNOSTICS

MARKE: Hyundai
MODELL: Tucson PHEV - 13,8 kWh

DURCHGEFÜHRT VON: Autohaus Hirsch GmbH

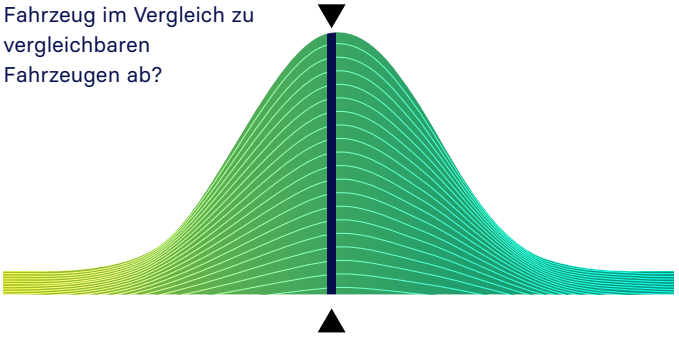
BENCHMARKING
Wie schneidet Ihr Fahrzeug im Vergleich zu vergleichbaren Fahrzeugen ab?

unterdurchschnittlich | durchschnittlich | überdurchschnittlich
