BATTERIE ZERTIFIKAT

AVILOO
BATTERY DIAGNOSTICS

ZERTIFIKATNUMMER: 4B71BC12-7EEE-440A-A623-58D9646F0B34

MARKE: Volkswagen
MODELL: ID5 - 77 kWh

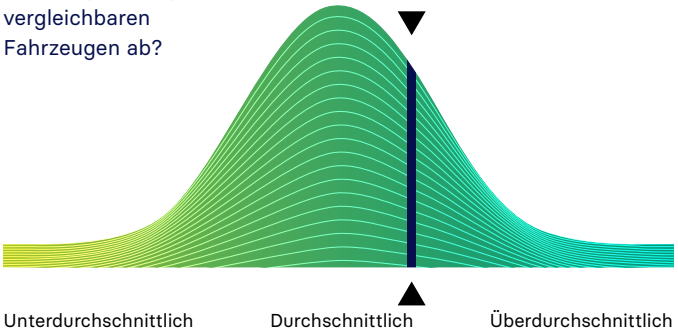
BENCHMARKING
Wie schneidet Ihr Fahrzeug im Vergleich zu vergleichbaren Fahrzeugen ab?
