BATTERIE ZERTIFIKAT

AVILOO
BATTERY DIAGNOSTICS

MARKE: Volkswagen
MODELL: ID5 - 77 kWh

KILOMETERSTAND: 11.298 km
FIN: WVGZZZE28TP500572
DATUM UND UHRZEIT: 13.08.26, 09:11

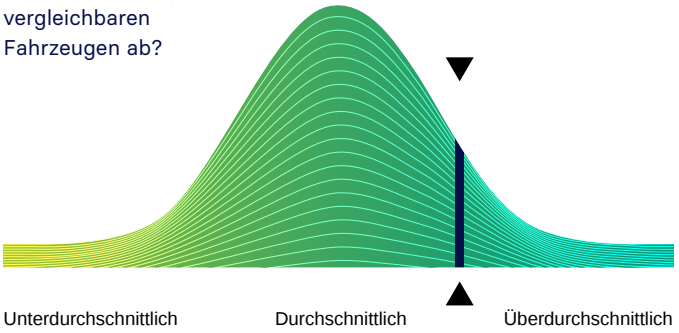
BENCHMARKING
Wie schneidet Ihr Fahrzeug im Vergleich zu vergleichbaren Fahrzeugen ab?

Unabhängig
GESUNDHEITSZUSTAND (SOH)

100,1 %
