BATTERIE ZERTIFIKAT

AVILOO
BATTERY DIAGNOSTICS

MARKE: Hyundai
MODELL: Kona - 39,2 kWh

KILOMETERSTAND: 56.581 km
FIN: TMAK381HFPJ065843
DATUM UND UHRZEIT:
09.09.26, 15:07

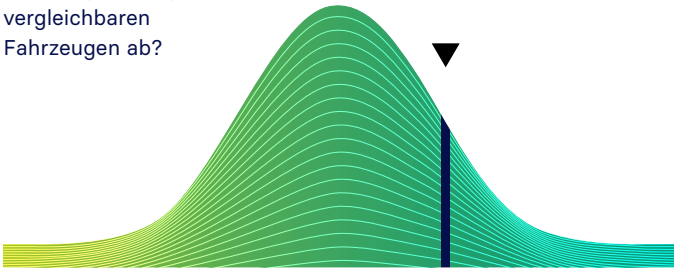
BENCHMARKING
Wie schneidet Ihr Fahrzeug im Vergleich zu vergleichbaren Fahrzeugen ab?

96,3 %

Unterdurchschnittlich | Durchschnittlich | Überdurchschnittlich
