BATTERIE ZERTIFIKAT

AVILOO
BATTERY DIAGNOSTICS

MARKE: Hyundai
MODELL: Tucson PHEV - 13,8 kWh

KILOMETERSTAND: 42.607 km
FIN: TMAJB812DNJ142393
DATUM UND UHRZEIT:
22.09.26, 14:17

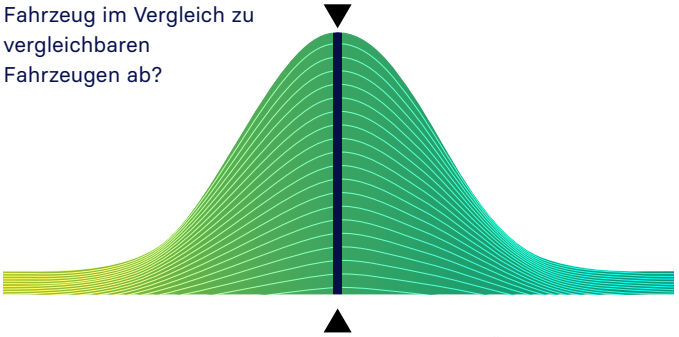
Unabhängig
GESUNDHEITSZUSTAND (SOH)

97,7 %

AUSGEZEICHNETER GESUNDHEITSZUSTAND – KEINE AUFFÄLLIGKEITEN
