BATTERIE ZERTIFIKAT

AVILOO
BATTERY DIAGNOSTICS

MARKE: Hyundai
MODELL: Tucson PHEV - 13,8 kWh

KILOMETERSTAND: 35.683 km
FIN: TMAJE812DNJ041748
DATUM UND UHRZEIT: 20.10.26, 08:38

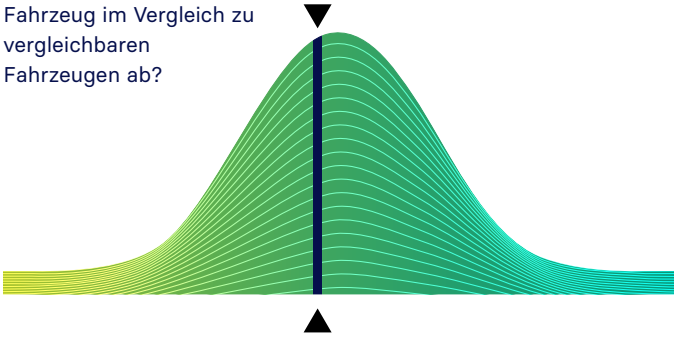
Unabhängig
GESUNDHEITSZUSTAND (SOH)

97,8 %

AUSGEZEICHNETER ZUSTAND – KEINE AUFFÄLLIGKEITEN FESTGESTELLT
