BATTERIE ZERTIFIKAT

AVILOO
BATTERY DIAGNOSTICS

ZERTIFIKATNUMMER: 7486F871-D5BB-4997-8D9D-037EE24DB06B

MARKE: Cupra
MODELL: Born - 58 kWh

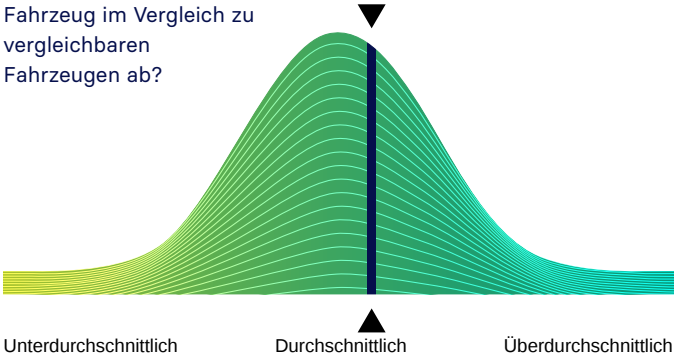
BENCHMARKING
Wie schneidet Ihr Fahrzeug im Vergleich zu vergleichbaren Fahrzeugen ab?
