BATTERIE ZERTIFIKAT

AVILOO
BATTERY DIAGNOSTICS

ZERTIFIKATNUMMER: 3965E0D2-6FB5-47A8-A680-720C1D35EF5C

MARKE: Hyundai
MODELL: Ioniq - 38,3 kWh

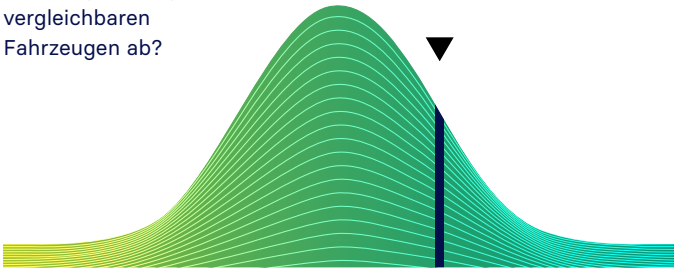
BENCHMARKING
Wie schneidet Ihr Fahrzeug im Vergleich zu vergleichbaren Fahrzeugen ab?

Unterdurchschnittlich | Durchschnittlich | Überdurchschnittlich
