BATTERIE ZERTIFIKAT

AVILOO
BATTERY DIAGNOSTICS

ZERTIFIKATNUMMER: 03A518AF-BCAC-4D15-8762-901BE54AE1D0

MARKE: BMW
MODELL: X5 xDrive50 - 29,5 kWh

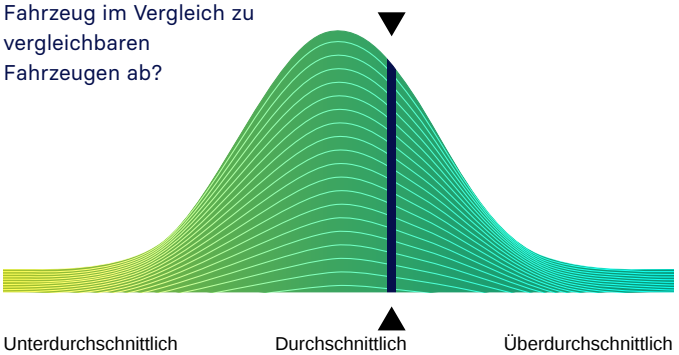
Unabhängig
GESUNDHEITSZUSTAND (SOH)

95,0 %

AUSGEZEICHNETER GESUNDHEITSZUSTAND – KEINE AUFFÄLLIGKEITEN
