BATTERIE ZERTIFIKAT

AVILOO
BATTERY DIAGNOSTICS

ZERTIFIKATNUMMER: 431BFED7-D817-4479-BDF4-591300D51AFC

MARKE: Hyundai
MODELL: Tucson PHEV - 13,8 kWh

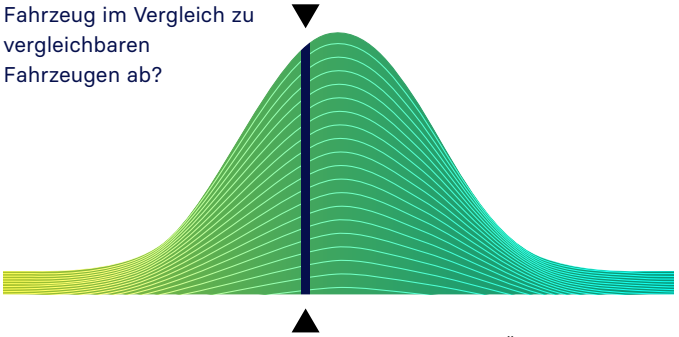
Unabhängig
GESUNDHEITSZUSTAND (SOH)

98,0 %

AUSGEZEICHNETER GESUNDHEITSZUSTAND – KEINE AUFFÄLLIGKEITEN
