BATTERIE ZERTIFIKAT

AVILOO
BATTERY DIAGNOSTICS

MARKE: BMW
MODELL: i4 - 83,9 kWh

KILOMETERSTAND: 71.880 km
FIN: WBY31AW010FR50130
DATUM UND UHRZEIT:
25.08.26, 09:28

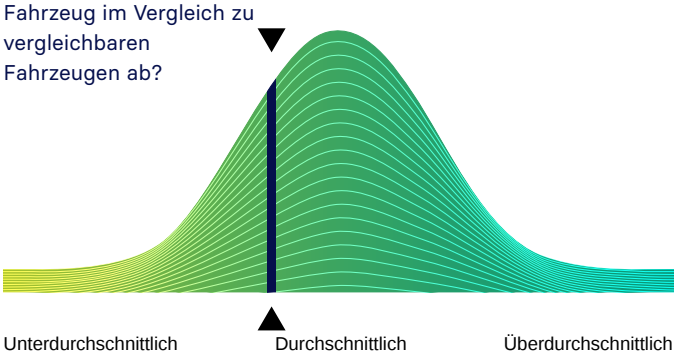
BENCHMARKING
Wie schneidet Ihr Fahrzeug im Vergleich zu vergleichbaren Fahrzeugen ab?
