BATTERIE ZERTIFIKAT

AVILOO
BATTERY DIAGNOSTICS

MARKE: Volkswagen
MODELL: ID3 - 79 kWh

KILOMETERSTAND: 10.557 km
FIN: WVWZZZE17T8002658
DATUM UND UHRZEIT:
14.09.26, 16:00

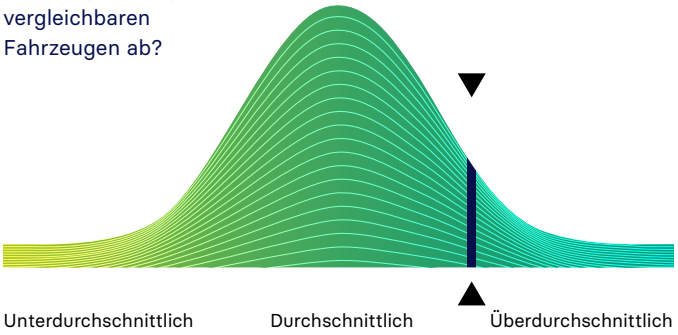
BENCHMARKING
Wie schneidet Ihr Fahrzeug im Vergleich zu vergleichbaren Fahrzeugen ab?
